רשות ניקוז ונחלים שרון
מפעל ניקוז נחל קדימה

נספח סביבתי למפעל ניקוז נחל קדימה
12/2022

תאריך : 22.12.2022

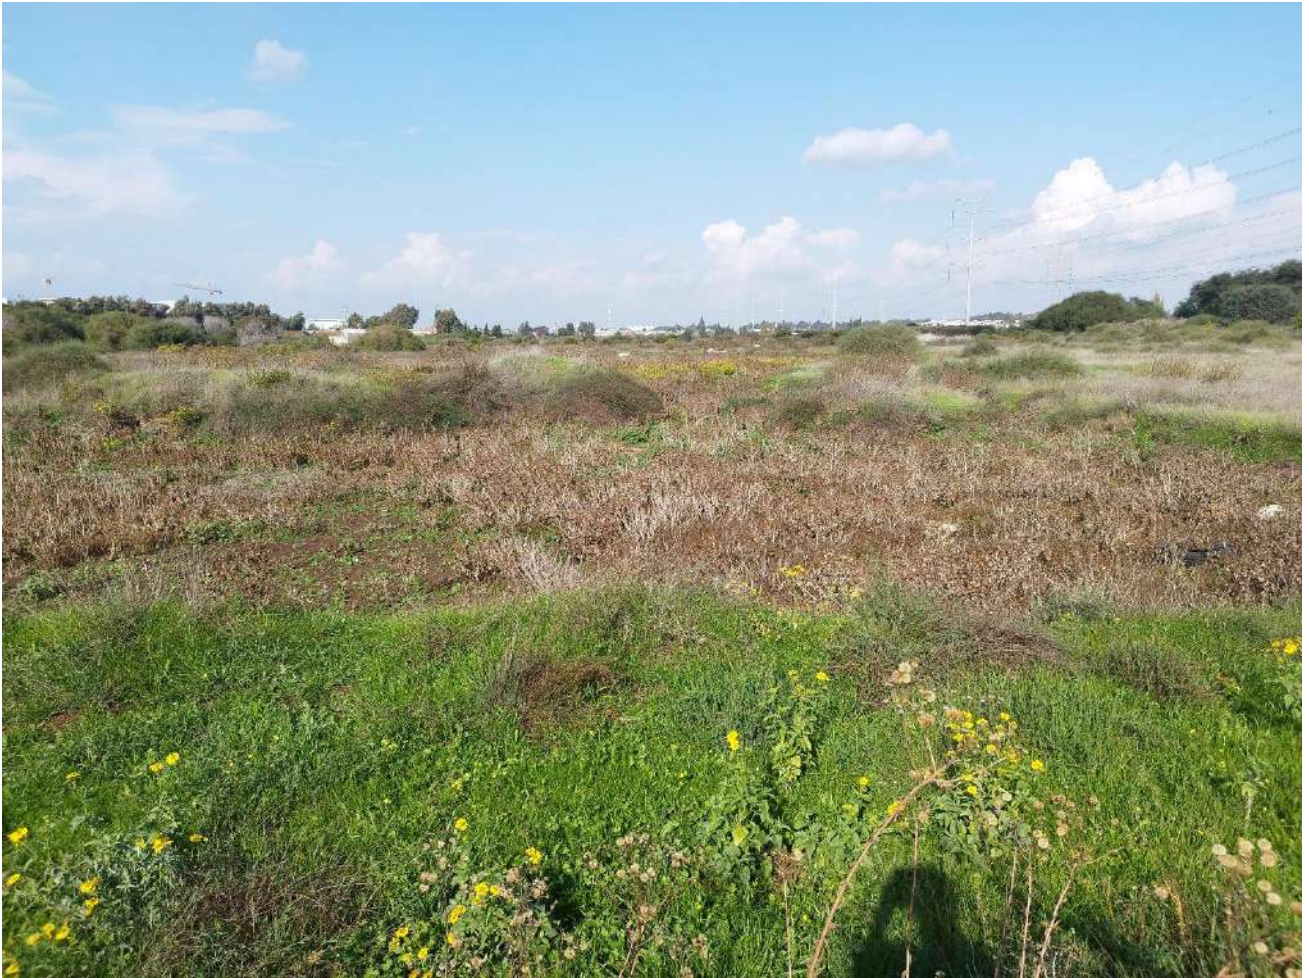
איור 1: מרכז המרזבה הלא מנוקזת

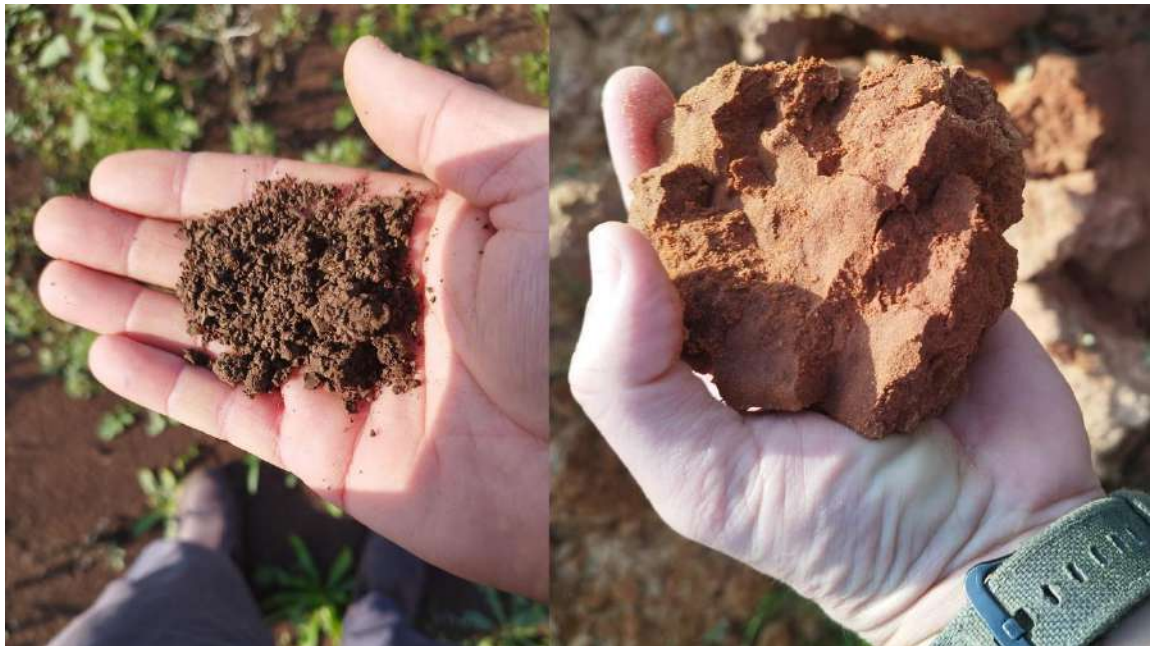
איור 2: מימין חמרה חולית המייצגת את קווי הרכס ומורדות האגן, משמאל נזאז המייצג את מישור ההצפה במרכז המרזבה של אגן קדימה.

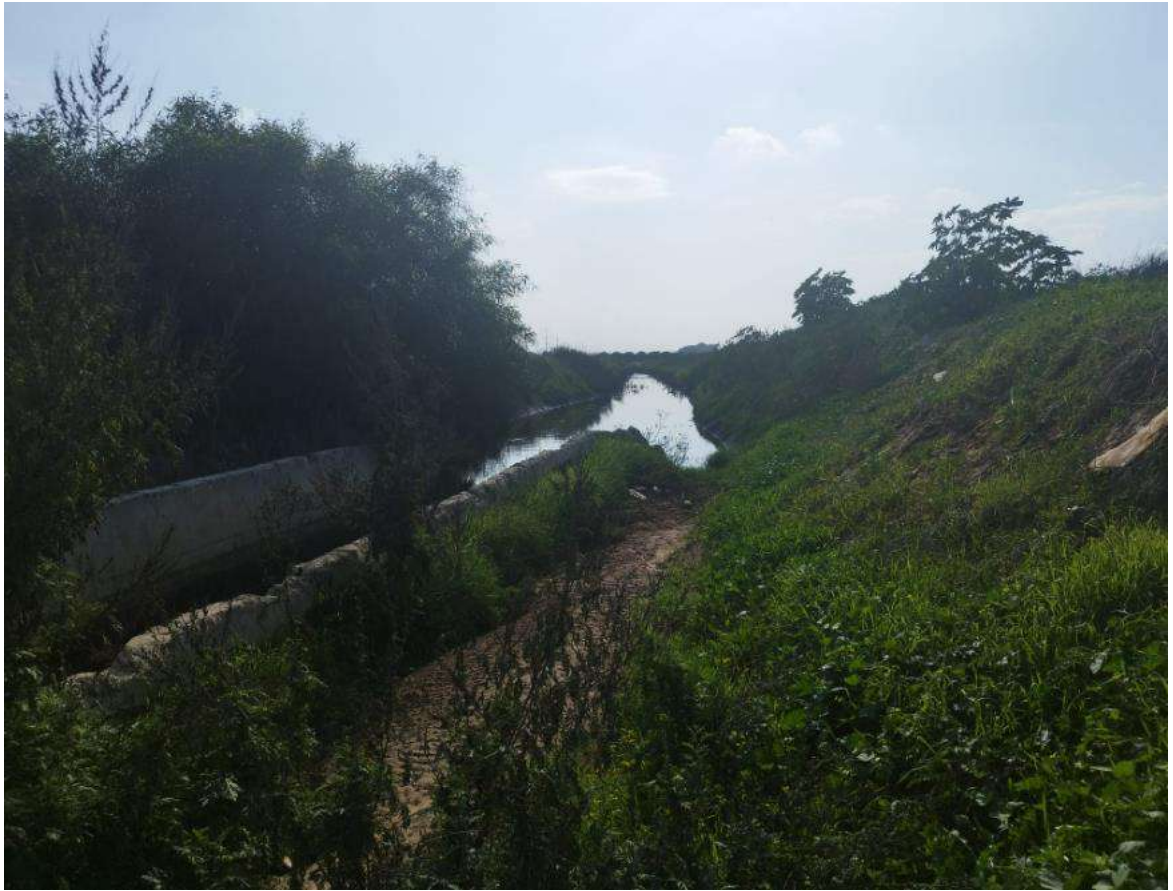
קרקע האופיינית לאגן קדימה, הינה קרקע חול חום אדום (חמרה), חסרת מבנה, בעלת מרקם חולי-סייני עד סייני-חולי. הקרקע מאופיינת במרקם בעל פרקציה חרסיתית וסילטית נמוכה ופרקציה חולית של % 90 לערך (דב ניר, 1970). אי לכך לקרקע מוליכות הידראולית גבוהה עד הגעה לאופקי ההצטברות. לחמרה אופק הצטברות אופייני המועשר בחרסיות אלומינו-סילקאטיות ותחמוצות ברזל (מכונה בשם נזאז), כאמור מקורם איאולי וגם אלוויאלי. מתחת לאופק ההצטברות עשוי להופיע חומר האב האיאולי, חול קוורצי שפיך ברובו ולא מלוכד או שכבות של קרקעות קבורות. (Dan and , Koyumdjiski 1979; קויומדז'יסקי וחוב' 1988). במקרה של אגן קדימה, שכבת הנזאז נחשפת במרכז המרזבה עם חילוף מובהק בין חברת החמרה האדומה המאפיינת את מעלה אגן (איור 1). חשוב לציין כי בהתאם לסקר קידוחי הקרקע שמצוי בידי רשות ניקוז, שכבה זו מצויה בכל שטח המרזבה אך היות וקרקע האגן אינה מלוכדת, ניתן למצוא אופקים צעירים של החמרה מכסה את הנזאז(איור 2). כיום מרכז המרזבה לא מנוקז כראוי ונגר עומד בתעלות ובגופי מים ארעיים לעתים למשך כל החורף(איור 3), עובדה הגורמת לחוסר איורור של הקרקע ולפגיעה ביכול החקלאי (איור 4).

איור 3: מים עומדים בתעלת המובל.

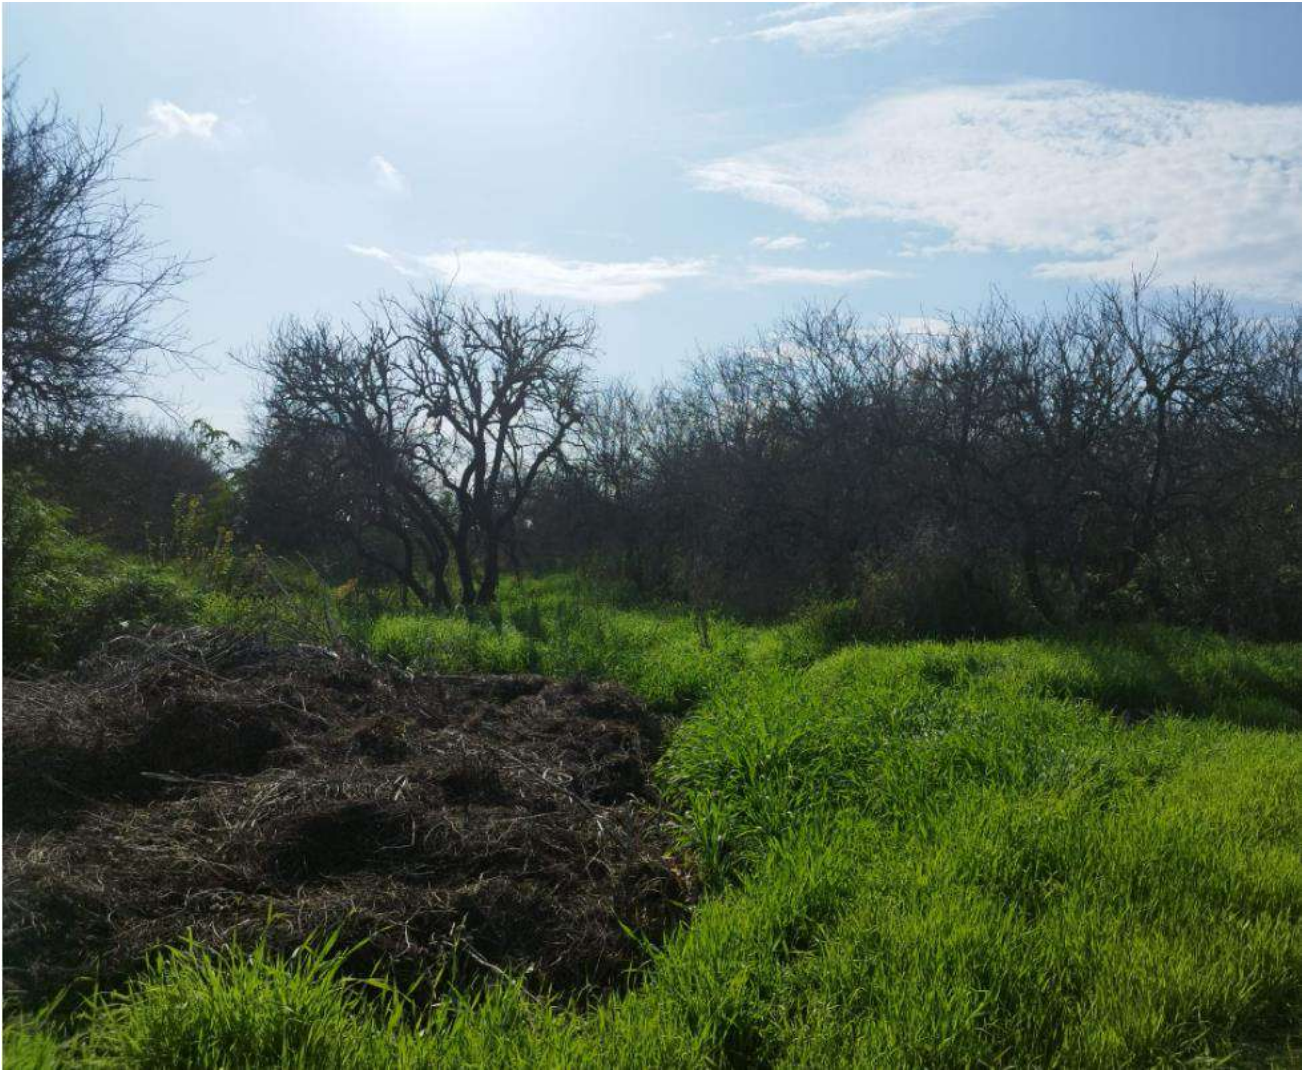
איור 4: פרדס תפוזים הסובל מתנאי הצפה עונתיים.
