נחל מצר מקטע שער מנשה

רשות ניקוז ונחלים שרון

תכנית מספר 8-13058

פרשה טכנית

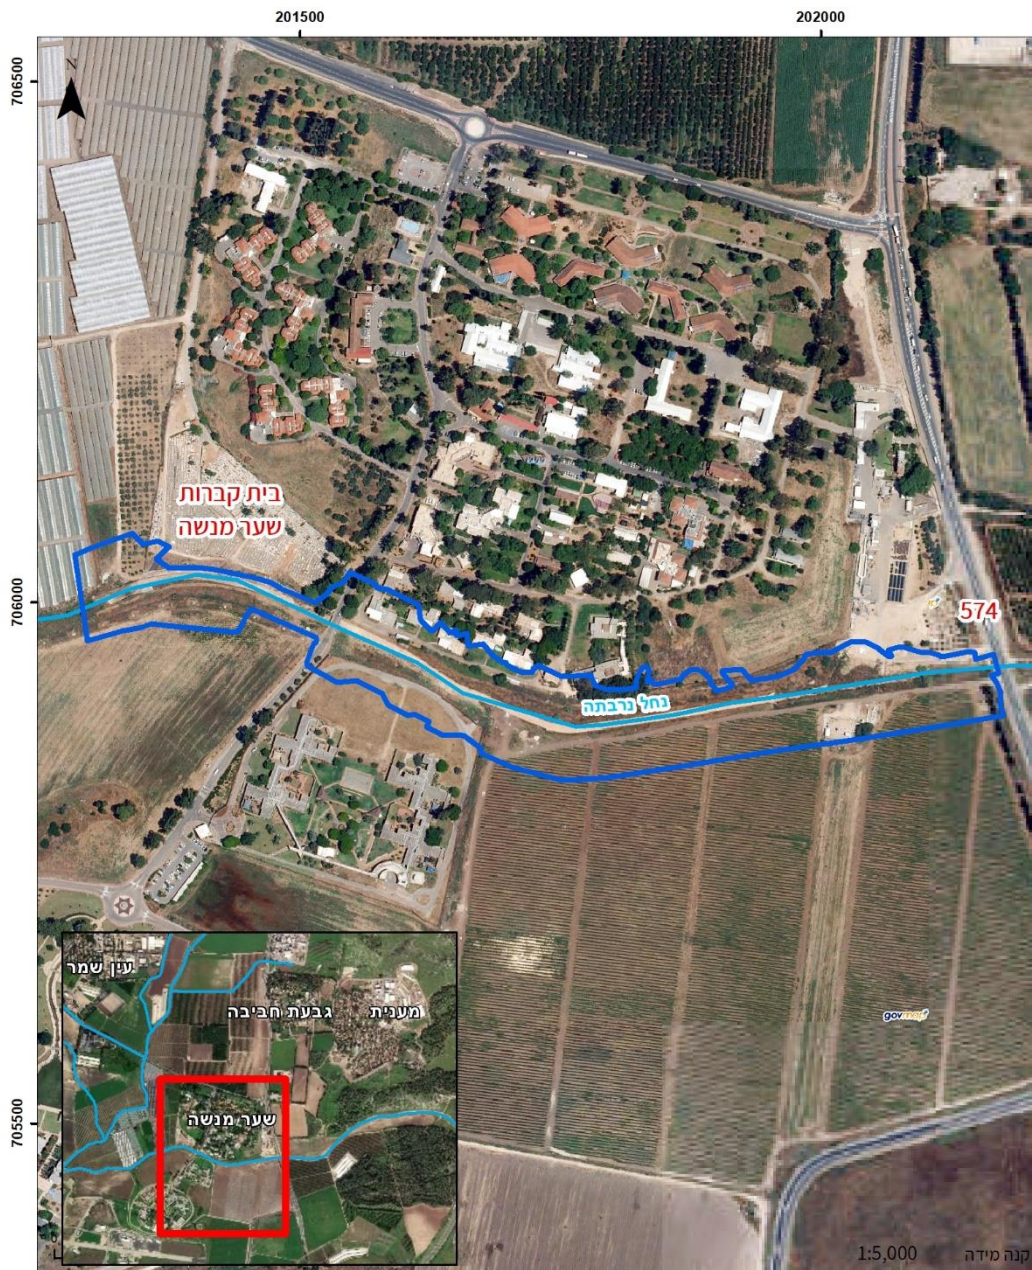
איור 1: תחום הפרויקט על גבי תצ"א

איור 1 מציג את תחום הפרויקט.

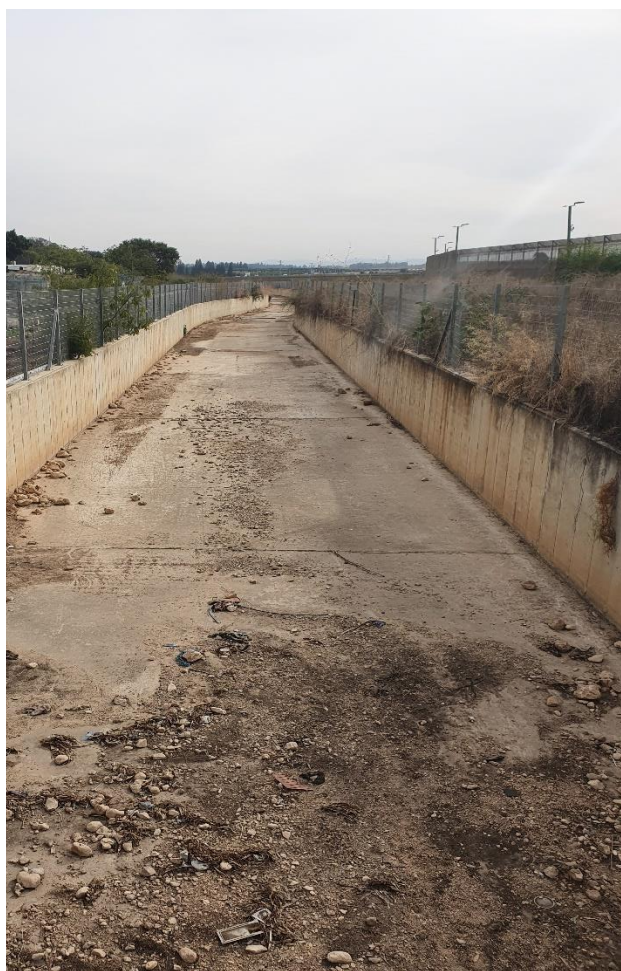
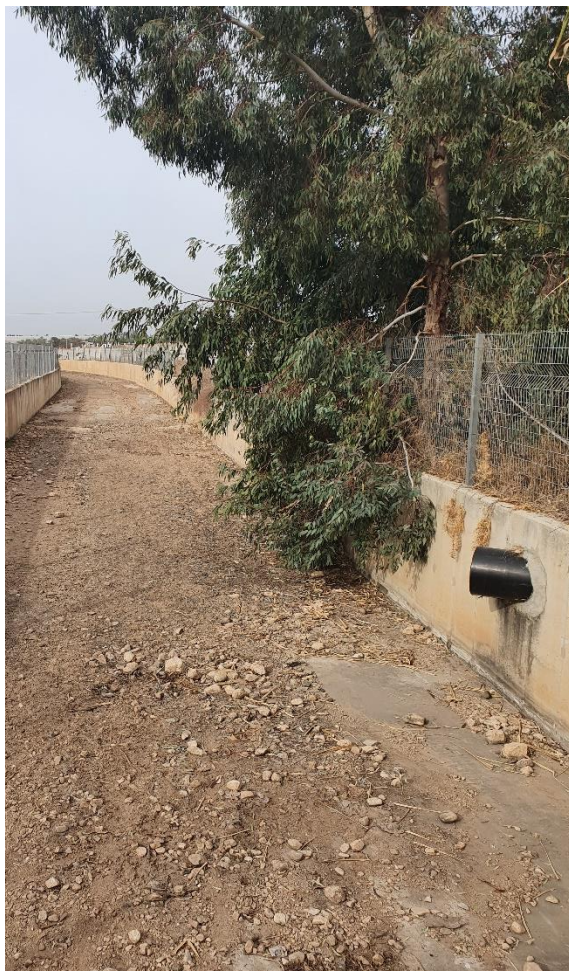
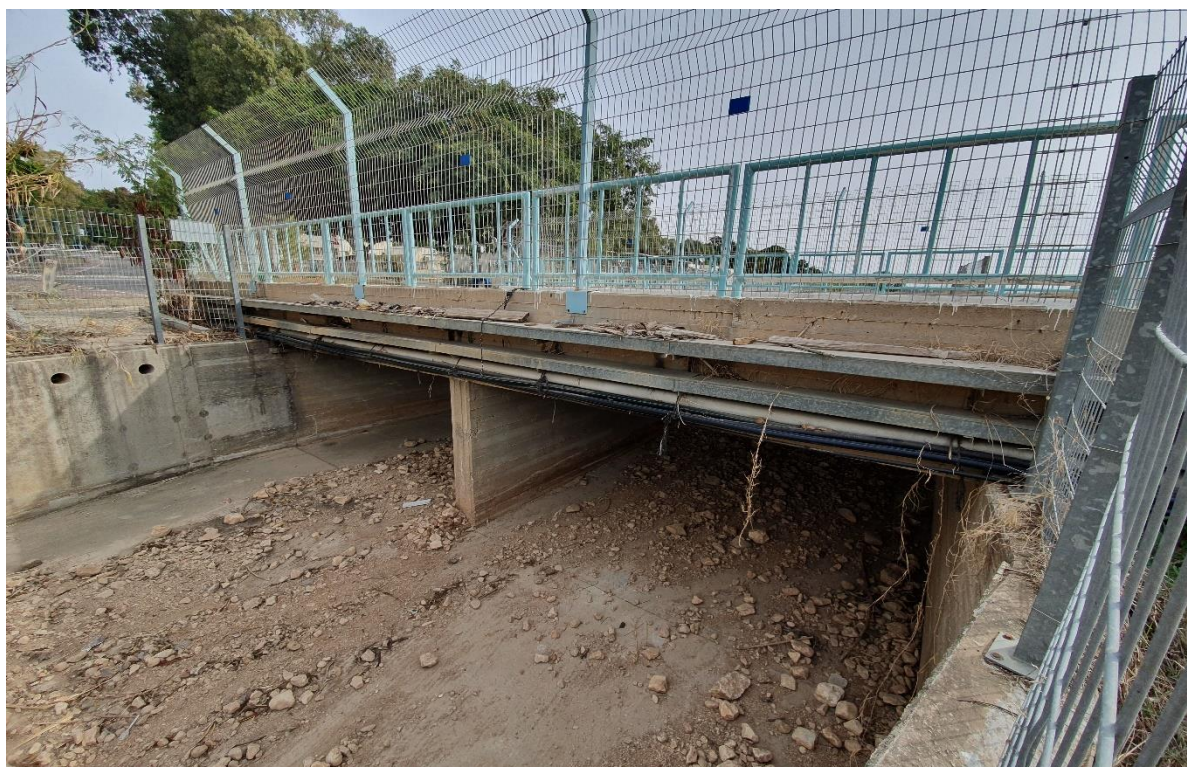
איור 7: עליון - מובל נחל מצר במעלה ובמורד הגשר. תחתון - הגשר ותשתיות צמודות

בתוואי המעביר וסמוך אליו ניתן למצוא תשתיות רבות, הכוללות בין היתר תשתיות חשמל, תקשורת ומים.

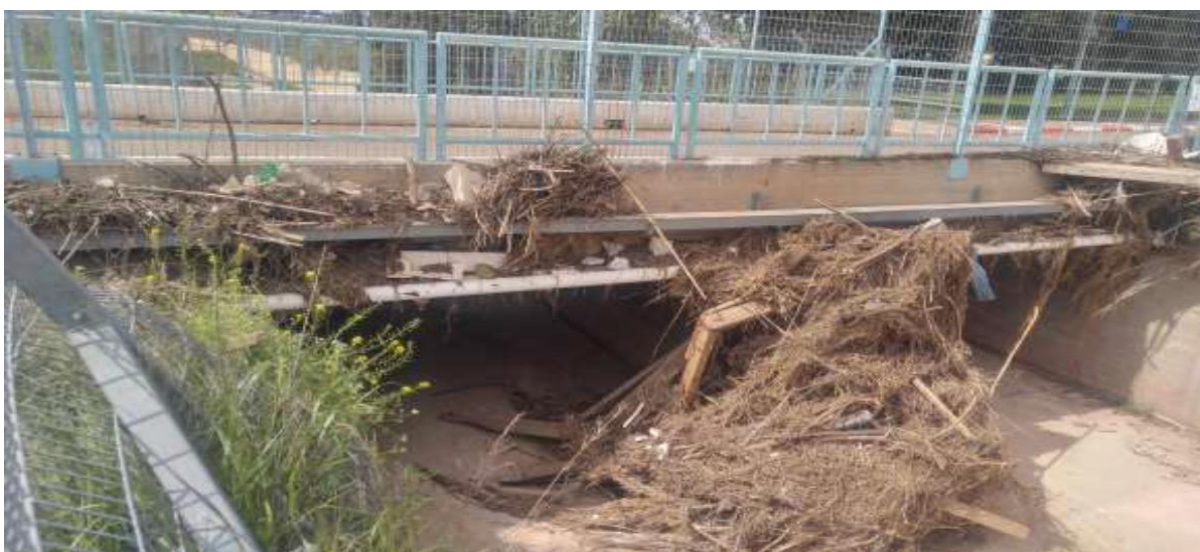
איור 8: גשר שער מנשה נחסם בעקבות הצטברות סחף על עמוד התמך

בעיות הניקוז באתר נובעות בעיקר מכושר ההולכה הנמוך של מובל הנחל, נוסף על הגשר שאינו מותאם לספיקות תכן בנחל וגורם להיערמות לאחור והצפה. בעיות זרימה נוספות נגרמות מעמוד התמך העומד במרכז הגשר עליו נצברת פסולת בעת הזרימה השיטפונית. הפסולת נערמת ומקטינה את חתך הזרימה של מעביר המים ומהווה הפרעה משמעותית לזרימה, כפי שניתן לראות באיור 8.

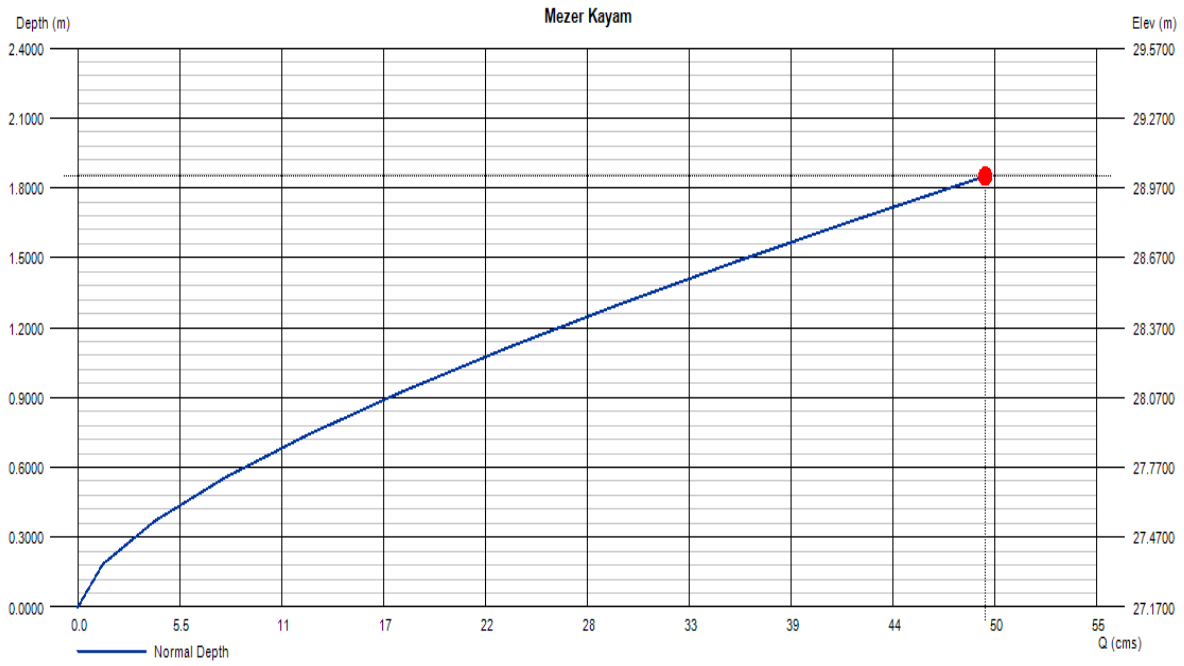
איור 9: כושר ההולכה של מובל נחל מצר - ספיקה לעומת מפלס המים

על פי ניתוח בתוכנת Hydraflow Express Extension for Autodesk Civil 3D, כושר ההולכה של המובל הקיים עומד על כ-49 מ"ק/שניה. איור 9 מציג את גובה המים לעומת הספיקה עבור המובל הקיים.

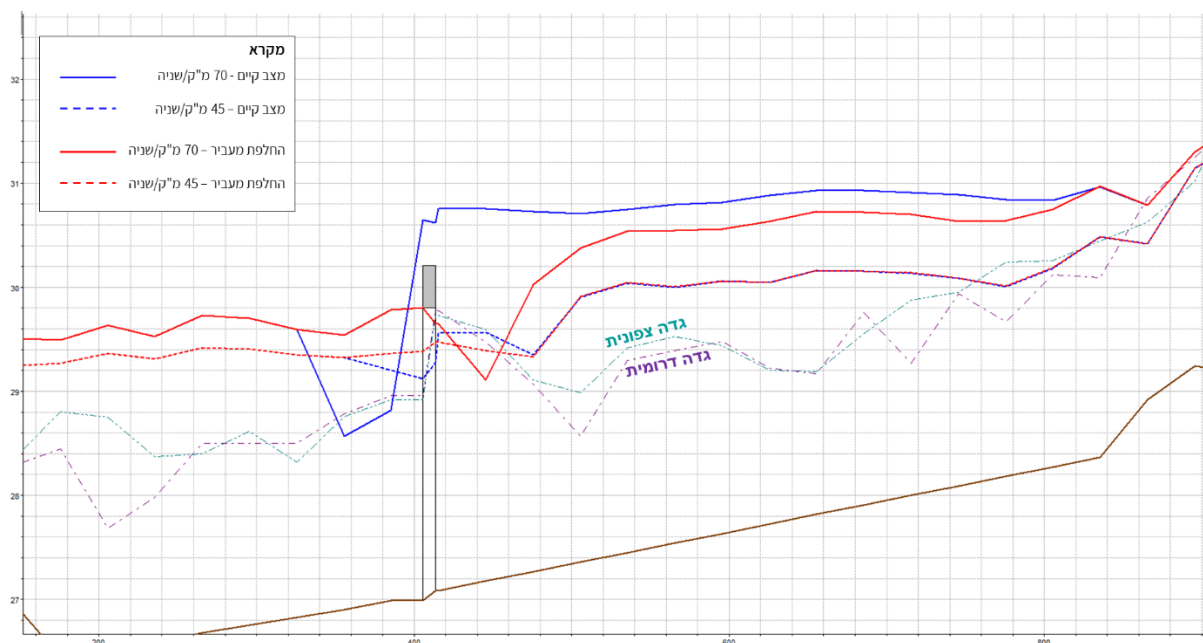
איור 11: חלופה א - החלפת הגשר הקיים - מפלסי מים במצב קיים לעומת מתוכנן

איור 11 מציג השוואה בין המצב הקיים והמצב לאחר החלפת הגשר כמובא לעיל. נבחין כי החלפת הגשר והגבהתו אכן משפרת את המצב הקיים אך באופן מוגבל ומקומי. כעת הגשר מותאם לספיקת התכן ומאפשר מעבר של הספיקה במלואה ללא הצפת הכביש, בשל כך מפלסי המים במעלה הגשר נמוכים יותר בהשוואה למצב הקיים, אך הם עדיין גבוהים יותר מהגדה הצפונית והדרומית ולפיכך צפויה להתרחש הצפה בשטחי הבינוי בגדה הצפונית ובשטחי הגדרה הדרומית (הקו המקווקו באיור מציין את גובה גדות הנחל).

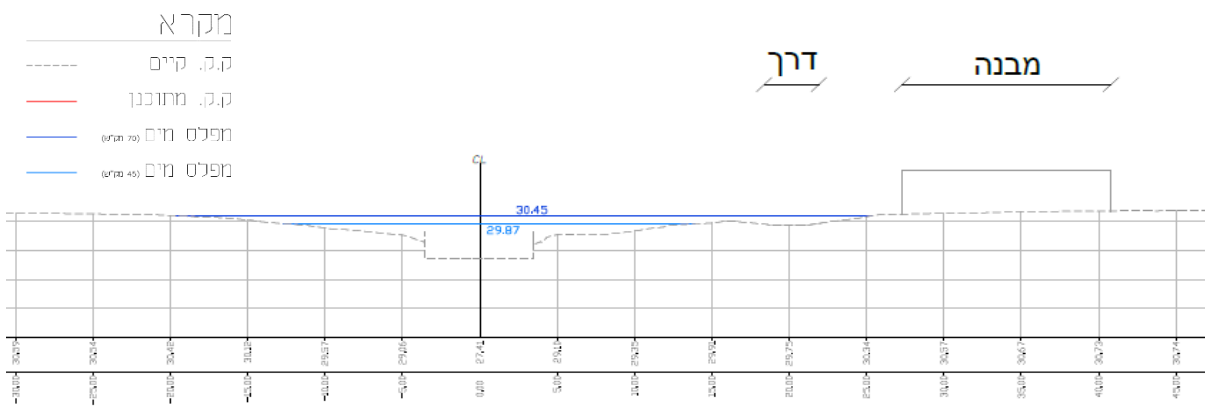
איור 13: חלופה I - מפלסי המים במעלה הגשר

איור 13 מציג את מפלסי המים בחתך במעלה הגשר.

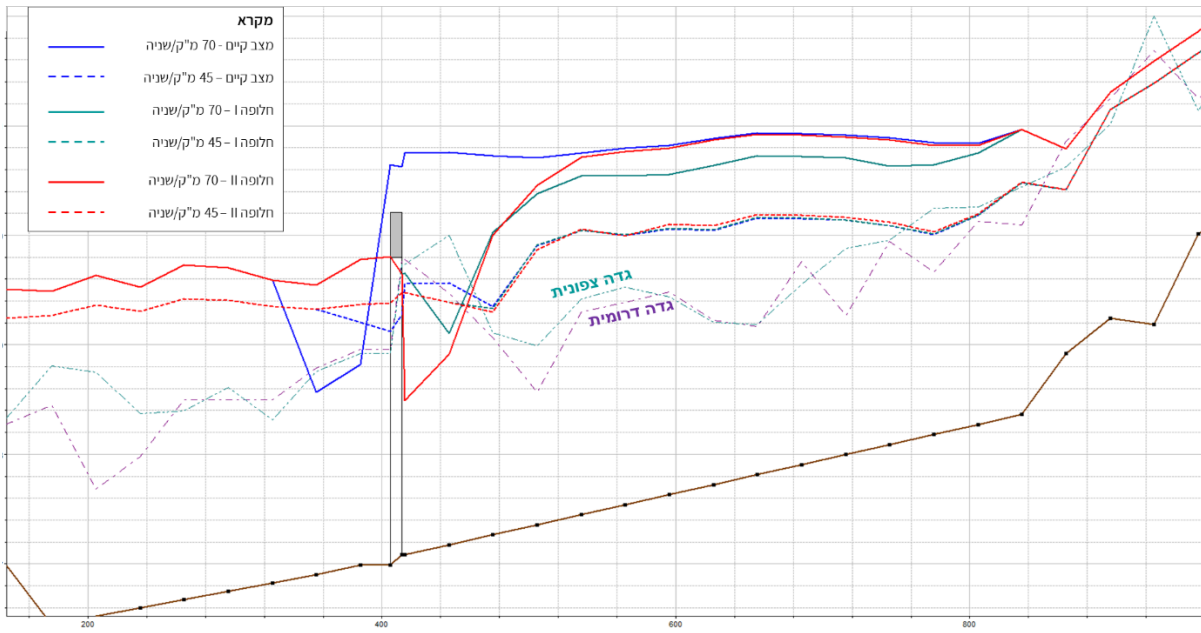
איור 14: מפלסי מים במצב קיים לעומת מתוכנן (חלופה I וחלופה II)

איור 14 מציג השוואה של מפלסי המים במצב הקיים ובמצב המתוכנן - חלופה I וחלופה II. נבחין כי הגבהת קירות המובל (גדה צפונית) גורם לעליה במפלס המים במעלה הגשר. הגשר המתוכנן מאפשר מעבר של הספיקה במלואה, אך במעלה הגשר מפלס המים גבוה ומגיע לגובה המפלס במצב הקיים (200 מ' במעלה הגשר). כדי להגן על הגדה הצפונית ממפלסי המים יש צורך בהגבהת משמעותית הנעה בין 1.5-2 מ'.

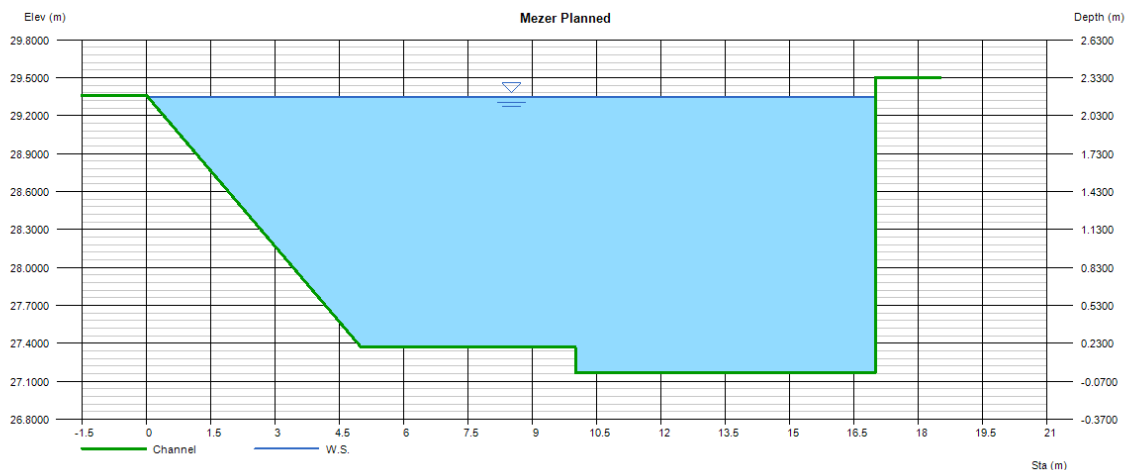
איור 17: חלופה III – מובל נחל מצר המתוכנן

איור 17 מציג את חתך המובל המתוכנן, בעל כושר הולכה של כ-75.5 מ"ק/שניה.

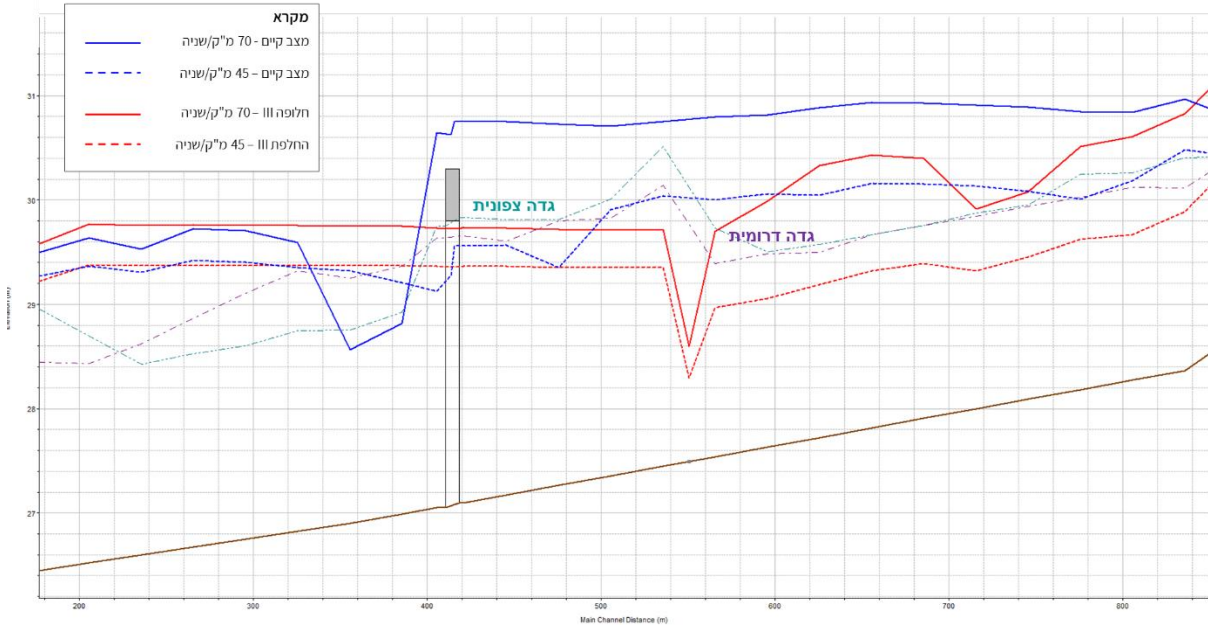
איור 18: חלופה III - החלפת מובל וגשר - השוואת מפלסי מים במצב קיים ומתוכנן

איור 18 מציג השוואה בין מפלסי המים במצב הקיים והמתוכנן.

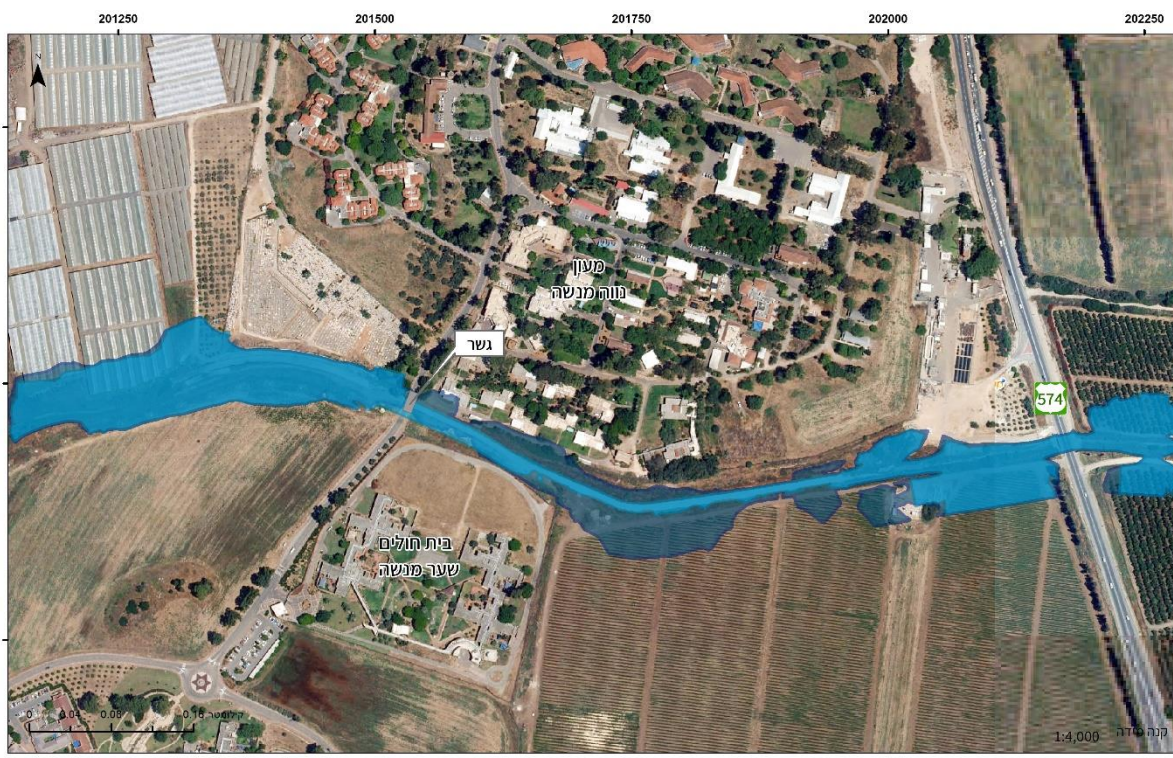
איור 25: פשט הצפה - ספיקה 45 מ"ק/שניה - מצב קיים לעומת מתוכנן

איורים 25 ו-26 מציגים את פשטי ההצפה בתחום התכנית עבור המצב הקיים והמתוכנן. כפי שניתן לראות החלופה הנבחרת מקטינה את פשט ההצפה בתחומי בית החולים ומונעת מזרימה שיטפונית להגיע אל האזורים המובנים ולסכן חיי אדם.

איור 25 מציג את פשט ההצפה עבור ספיקה של 45 מ"ק/שניה.

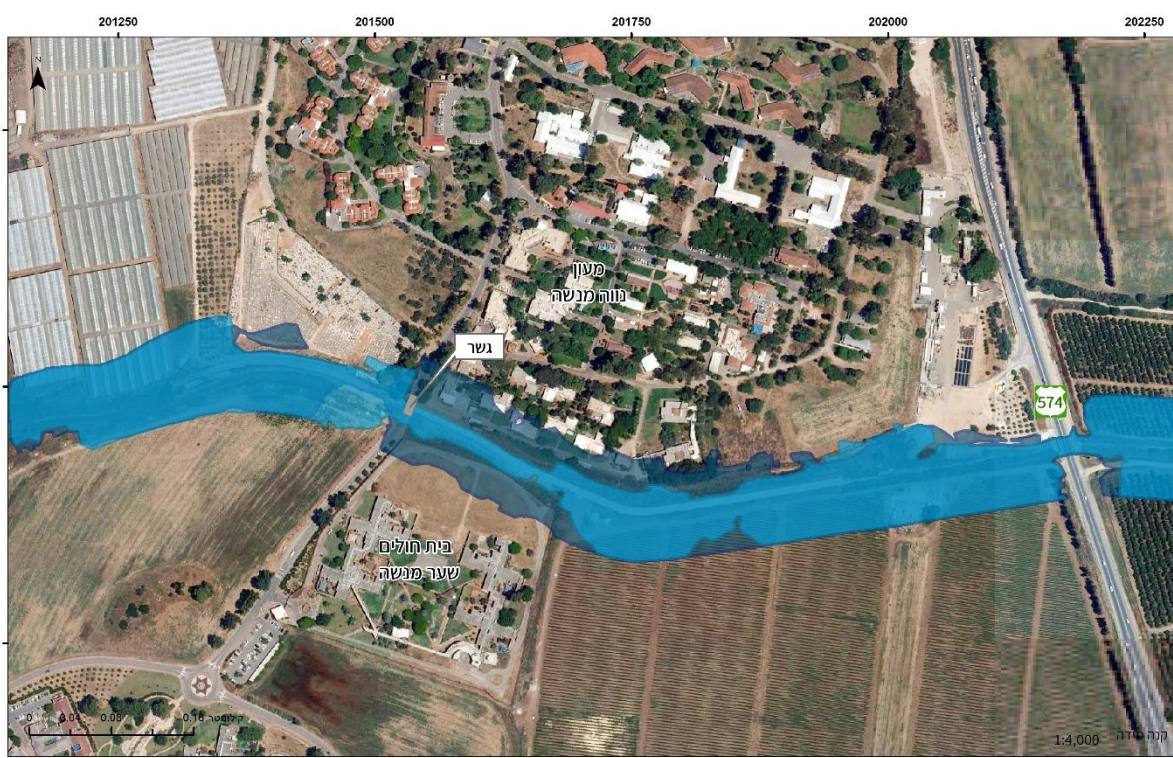
איור 26: פשט הצפה - ספיקה 70 מ"ק/שניה - מצב קיים לעומת מתוכנן

איור 26 מציג את פשט ההצפה עבור ספיקה של 70 מ"ק/שניה.
