נספח אקולוגי לתכנית פרסום, נחל עירון. במקטע שבין כביש 65 לכביש 6403

נספח 1. תיאור מפורט של מקטעי הדיגום לאורך נחל ארובות ונחל עירון.

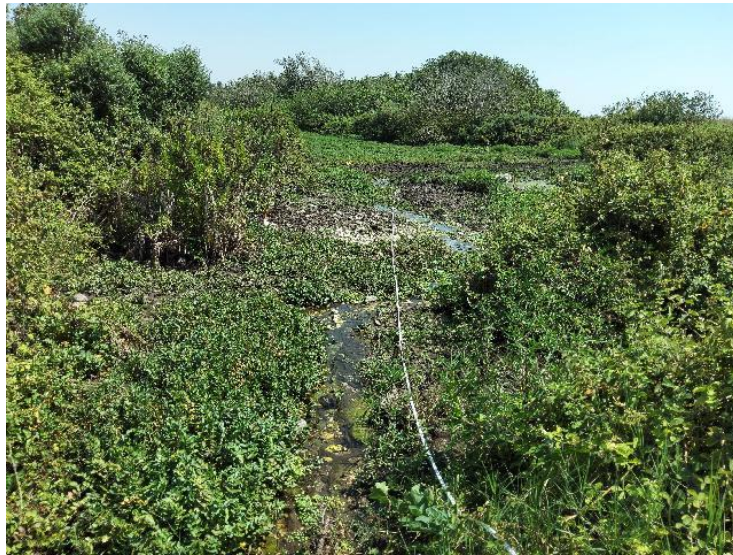
1- עין ארובות (דיגום בוצע בנחל היוצא מהבריכה)- חתך נחל טבעי רדוד בעל מבנה "אגמי", חגורות הצומח רחבות מאוד, לעיתים עשרות מטרים אורכן, בקרבת המים צומח עשבוני בעיקר בשליטת פספולון דו טורי (פולש) ובצעוני מצוי. במעלה החתך כיסוי צפוף של שיחים בשליטה של פטל קדוש, פיקוס התאנה, חרוב מצוי וקריית הפקן. הגדות רמוסים (מדד רמיסה 4 מתוך 5, קרי, רמיסה משמעותית של הצומח), ישנה רעית בקר בשטח שאחראית על חלק ניכר מהרמיסה. ניכרת התחתרות בגדות. מגוון מינים גבוה יחסית ואחוז גבוה של מיני בתי גידול לחים.

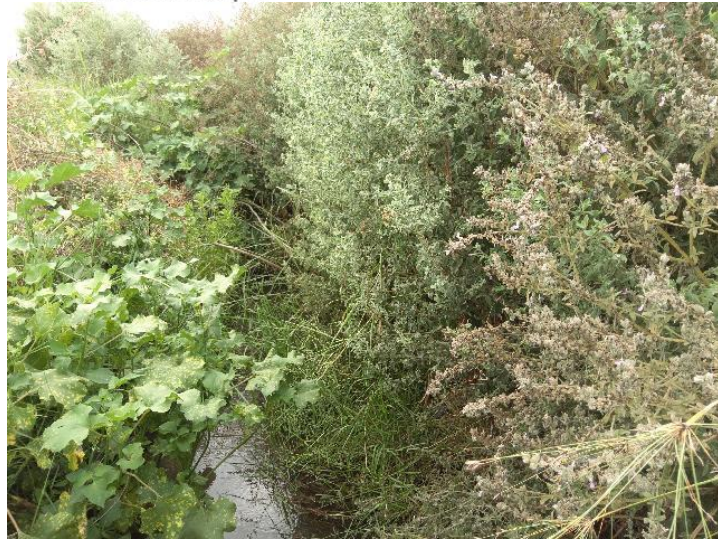
3- מדרום לכביש 65, המים עוברים תחת הכביש במעביר מים צינורי ומגלש, חתך הנחל נקטע ע"י דרך עפר ממערב ומטע ממזרח. בשל השיפוע המתון יחסית המקטע מכיל רק שלוש רצועות צומח הנבדלות זו מזו.. צומח בשליטת צומח עשבוני של בני-חלוף (דוחן זוחל וגזיר מזיק) עם עצים פזורים. שיחי ערברבה שעירה, שלמון יפואי וגומא ארוך, וצבר פזור.

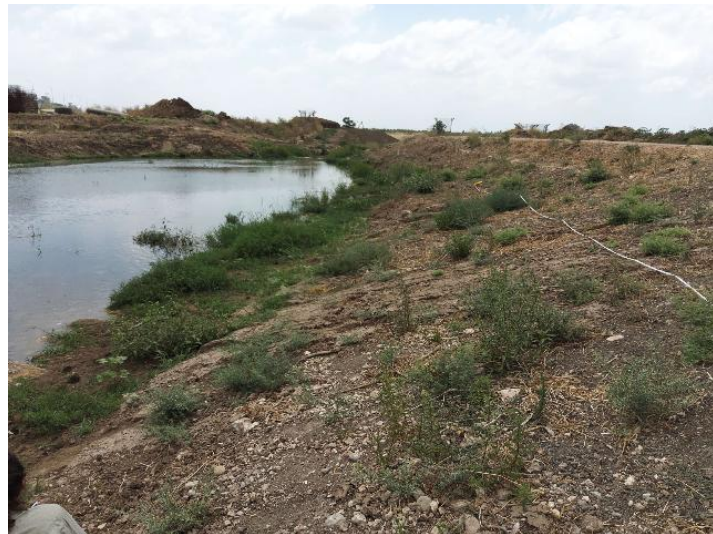
4- מקטע נחל שעבר הסדרה בשנה החולפת, רצועת זרימה רחבה וגדות מתונים וחשופים, למעט כתמי עשבונים שהתחדשו באופן ספונטני, כגון ינבוט השדה, הגה מצויה וארכובית הכתמים לצד פולשים כקיקיון ופספולון דו טורי. כיסוי קיימת רמיסה קלה.
